【雲仙・普賢岳噴火災害】

[1990年11月17日発生]

[investigative report]

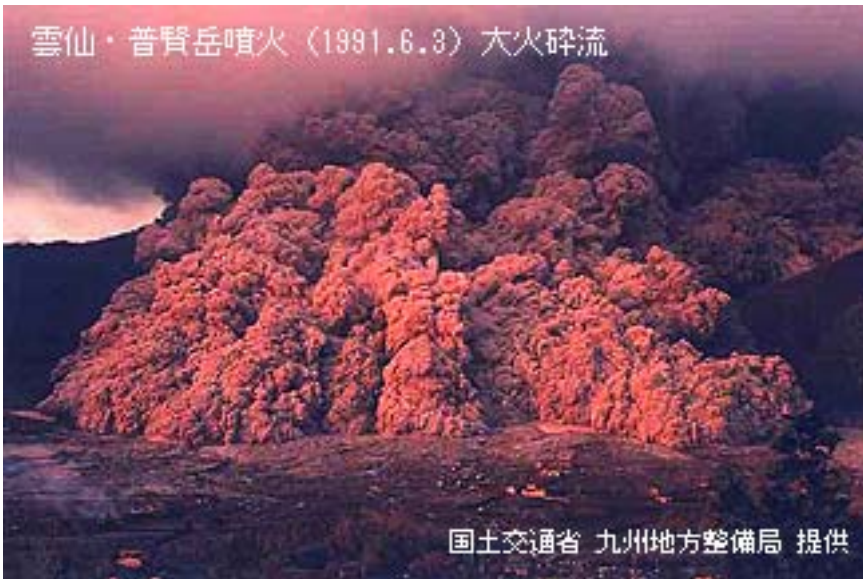
千本木地区を黒煙と供に襲った大火砕流。全てを一瞬のうちに焼き尽くす熱風と供に時速100kmを超えるスピードで襲ってくる。

中でも上の写真（九州地方整備局提供）にある平成3年〔1991年〕6月3日の千本木地区を襲った大火砕流では死者43人（行方不明3人含む）、負傷者9人、建物被害179棟を出す大惨事となった。火砕流の通った後は中段の写真（九州地方整備局 提供）のように一面灰色の無味無色の廃墟と化していた。火砕流の発生は平成3年5月～平成8年5月までの5年間に9432回にも及んだ事からも噴火の激しさと地域の苦闘が覗える。

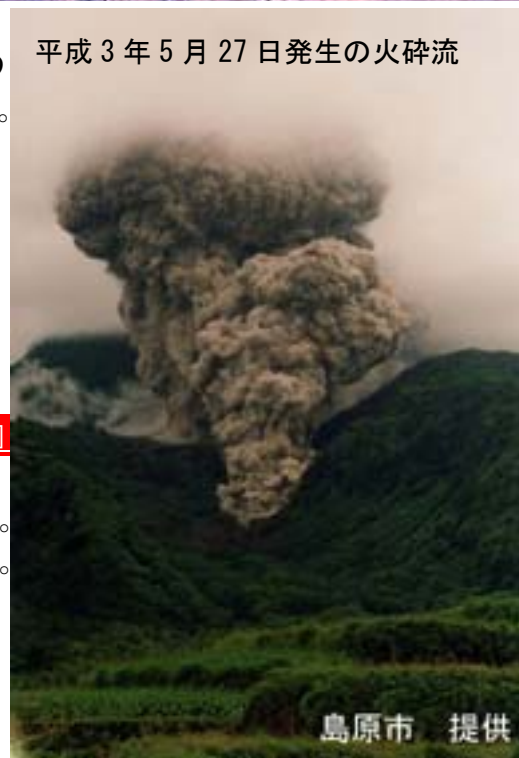
平成3年5月27日発生の火砕流

高温の火山岩塊、火山灰、軽石などが火山ガスや熱風と供に山の斜面を流下する現象。流下速度は時速100kmを超えることもある。普賢岳の溶岩は粘度が高いため火口付近に大きな溶岩ドームを形成した。噴火による溶岩の総噴出量は2億4千万 m^3 におよび、東京ドーム190杯分を排出した。

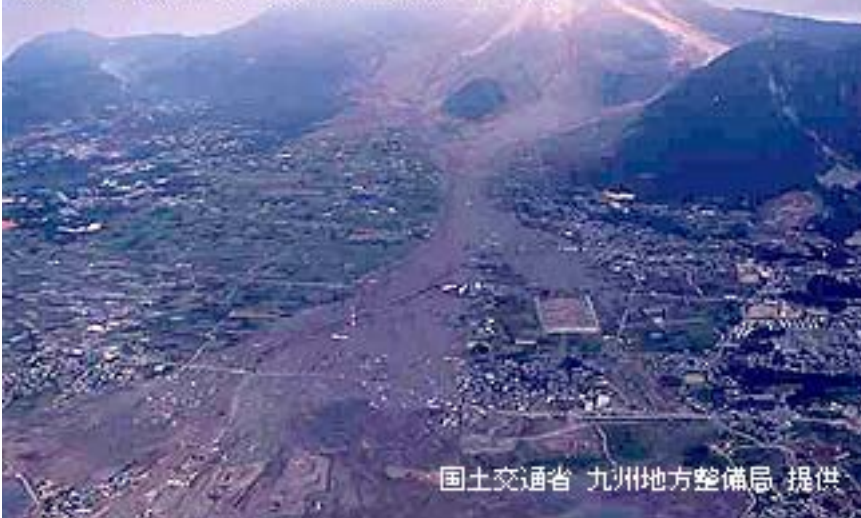
雲仙・普賢岳噴火（1993.9.5）土石流

安中地区を襲った土石流災害。水無川から扇状に溢れ拡がっている事が分かる。

雲仙・普賢岳の被災地では火砕流により、堆積した火山岩や火山灰により少ない雨量でも大量の土石流が発生し、被害を大きくしました。そして、火砕流が到達しなかった地域にも土石流は駆け下り一面を覆い尽くしました。中には火口から約7km離れた海岸線まで達するものや、水無川が扇状に氾濫し70haも土砂に埋没しました。

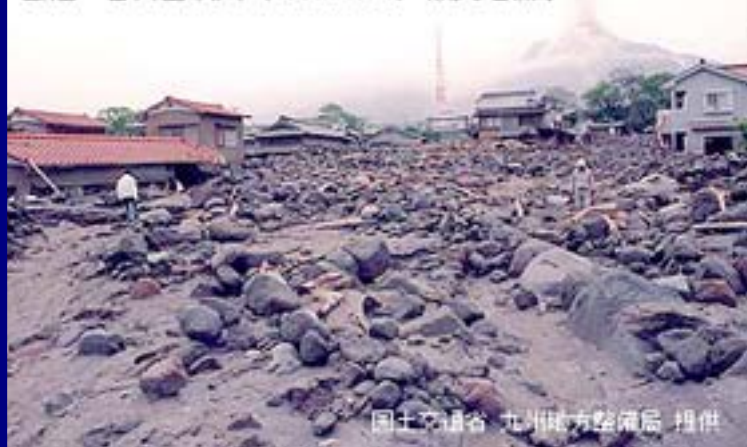
雲仙・普賢岳噴火（1993.4.29）被災地様子

右の写真（国土交通省九州地方整備局 提供）は、土砂に埋まった被災地の様子。

人の背丈ほどの石がゴロゴロとある。後ろの遠くの方に普賢岳が見えている。この石がああ遠くの山から運ばれてきたものだと思うと当時の恐怖が伝わる。

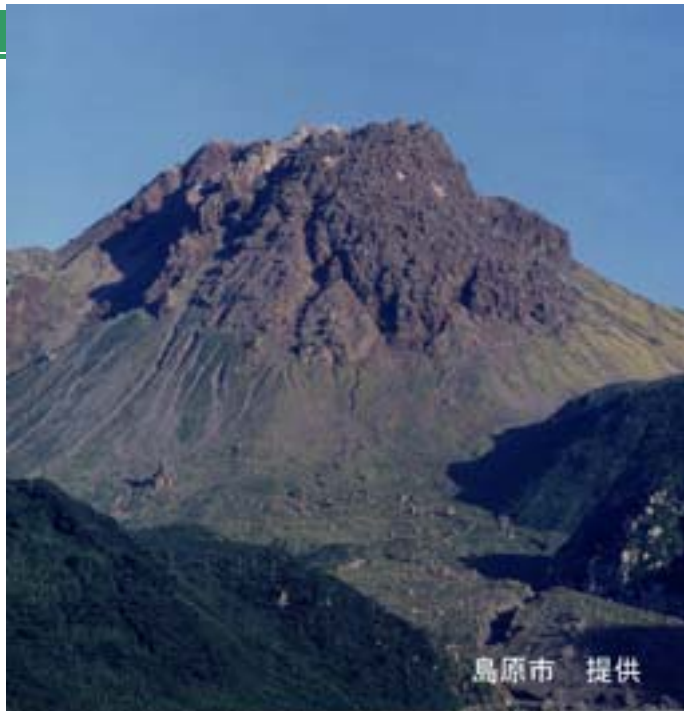
■平成新山 [写真提供：島原市]

平成3年5月20日に溶岩ドームが出現して以来、13個の溶岩ドームが形成されました。形成と共に崩落も繰り返し、その際に発生したのが火砕流です。この溶岩ドームは平成8年5月20日に平成新山と名づけられ、1359mの普賢岳を抜いて最高峰となりました。しかし、標高は1488mを徐々に縮小しています。溶岩が冷え固まって出来た平成新山は噴火活動は終息しましたが内部は高温を維持しています。

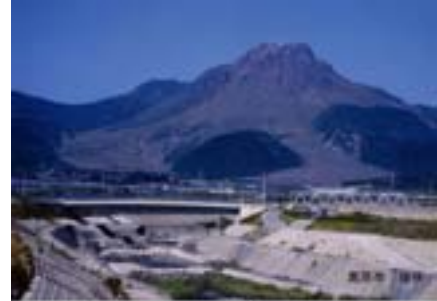
噴火前兆

- 地熱の上昇
- マグマの活発化
- 一部、地下水・湧水・温泉等の高温化等
- 火山性微動・地震、崖崩れの増加
- 植物の枯死、動物の異変

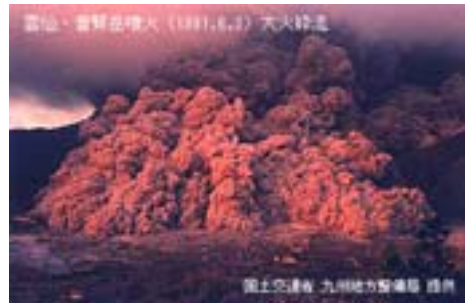
噴火最盛期

- 溶岩ドームなどの形成
- 火砕流発生
- 土石流発生

注) 火砕流は時速 100Km を超えるスピードで高温の熱風を伴い流下してくるため、早めの避難が肝心です。

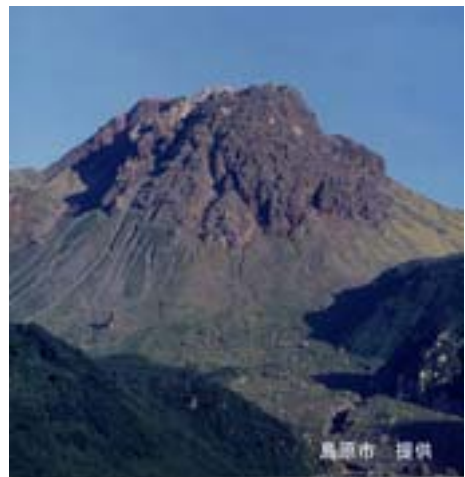
噴火終息期

- 火山性地震の終息
- 溶岩ドームの成長停止

注) 終息後も溶岩ドームの内部は高温を保っています。
