# 事故

## 那覇空港で航空機炎上！

平成 19 年 8 月 20 日（月曜日）10 時 35 分頃、到着便の中華航空機ボーイング 737 型機（乗客 157 名、乗員 8 名）が着陸後に出火炎上。乗客乗員は脱出シューターにより全員避難。（資料 1：総務省消防庁）

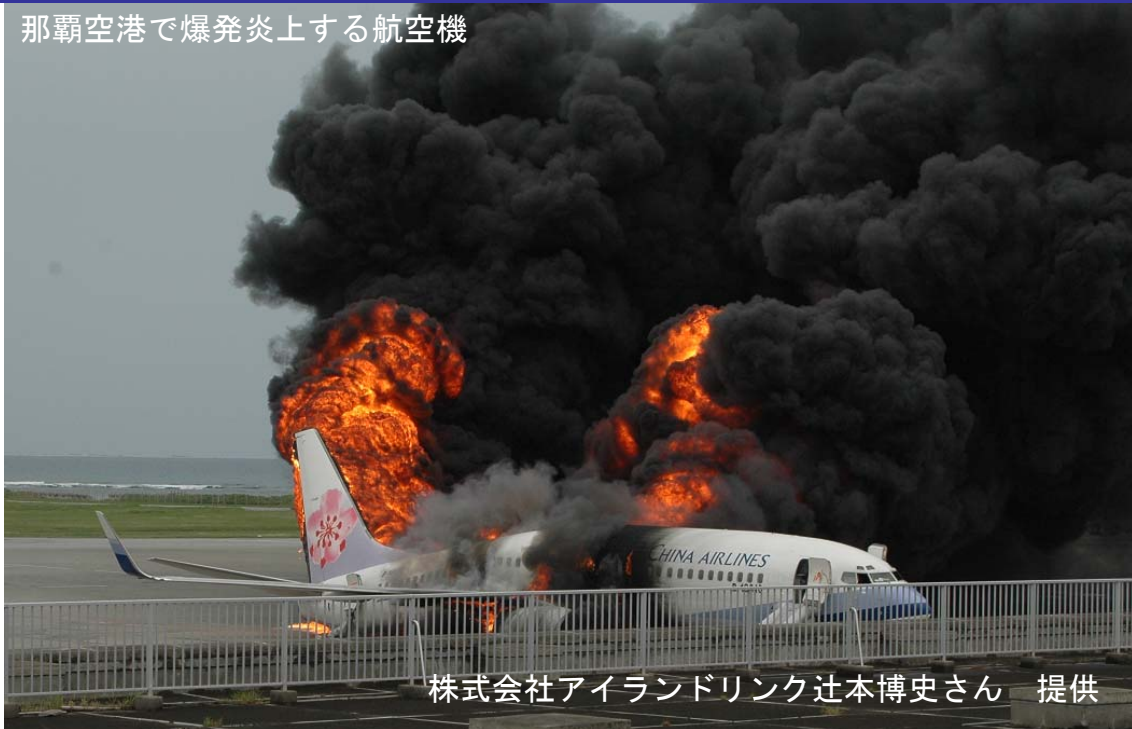
那覇空港で爆発炎上する航空機

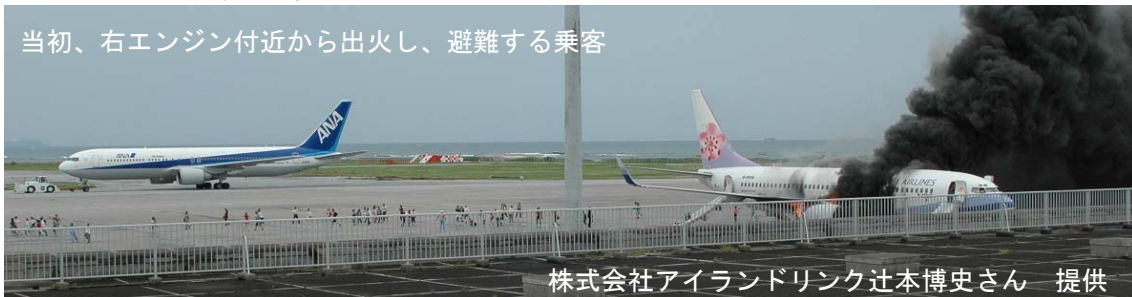
当初、右エンジン付近から出火し、避難する乗客

まず、航空機は風を正面に受けて離着陸する。当時の事故機の侵入方向を見ても分かるように風は写真の左から右方向へ吹いていた。国際線スポットに到着すると、右エンジン付近からの燃料漏れとエンジンなどの余熱に伴う出火が風に煽られたことにより左エンジン側に拡大したと思われる。直後、大爆発を起こし、炎上する。これはタイヤなどに引火し、それが破裂したことにより大きな爆発に繋がったものと推察する。この大爆発を前に奇跡的に乗客乗員の避難を完了。前ページの写真にもあるように、機長は窓から脱出を試みるほど余裕のない状況だったことが窺える。

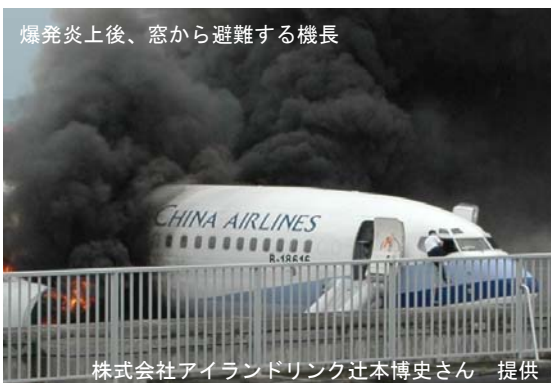
爆発炎上後、窓から避難する機長

航空機の乗員はある意味、危機慣れという状態にあり、ちょっとやそっとの危機には鈍くなっている場合があるので注意が必要だが、批判の中には脱出の際に乗員が乗客にヒールを履かせたまま、若しくは荷物を持たせたまま脱出シューターを滑らせたことにも言及しているが、逆に乗員がそれを注意していれば時間に手間取り、パニックも拡大し、犠牲者が出ていただろう。しかも、脱出シューターがそれくらいで破れるようなものならば初めから採用すべきでない。脱出シューターは海上に不時着した場合には、切り離せば救命イカダにもなるような丈夫なものである。サメに食いつかれても大丈夫なものでなければならぬ。機長も「逃げ遅れはないか」とキャビンを確認に行っていれば、犠牲者となっていたであろう。乗員や整備士、若しくは管制から避難完了と機体やキャビンの状況などの報を受け、乗客の安全と自身の危険を認知したからこそ、機長は最後に窓から逃げたのだ。

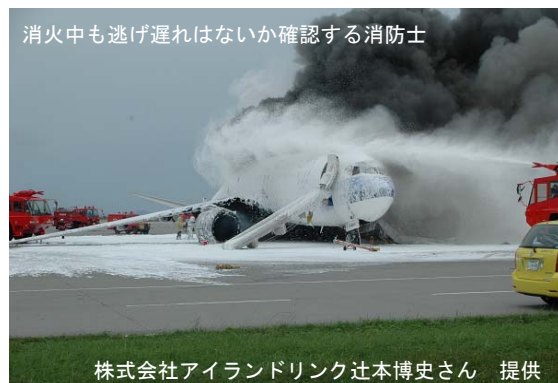
消火中も逃げ遅れはないか確認する消防士

マニュアルはあくまでもマニュアルであり、全ての現場や事例に通用するものではない。やはり危機的状況に遭遇した乗員一人一人の臨機応変な判断が最も大切なのである。これこそが危機管理能力である。その点で言えば、今回は犠牲者を出さなかった結果からも乗員の判断は正しかったといえる。あらゆる声はあるだろうが、長年の積み上げられた事故検証などにより、短時間で避難できる機体造りと体制構築という航空業界全体としての取り組みが今回の人的被害を食い止めた。粗探しをするのもいいが、逆に一步間違えば多数の犠牲者が出た大惨事にもかかわらず、なぜ一人の犠牲者も出なかったのかという点を究明すべきである。そこには必ず結果に繋がる理由が存在する。それが今後の同じような事象に対し、有効な対策手段の確立に繋がることになる。ただし、爆発した機体の中に乗員が取り残されているかもしれないという初歩的な誤情報により消防士を危険に晒したことは反省すべきであろう。そして業火の中、危険を顧みず必死に救助活動に当たった消防士に敬意を表したい。
